**Cirkulär växthusekonomi (VattRe)**

# **Rapport från försöket med långsamfiltrering vid Handelsträdgård Strand Öb**

Version 2 med epilog

Heidi Smart, projektledare  
Österbottens Svenska Producentförbund r.f.  
Vasa, 29.11.2024

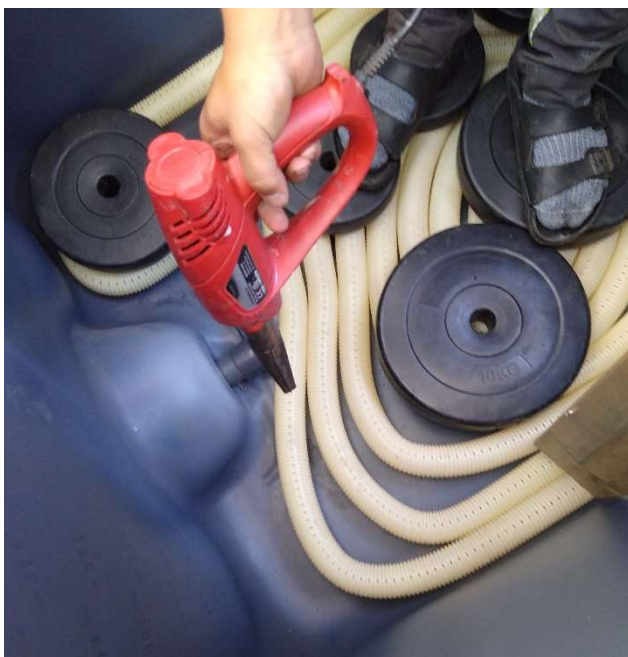
*Figur 1 Värmeblåsare användes för att få slangen att hållas böjd och vikter användes för att hålla slangen på plats under arbetet.*

Filtren byggdes upp inuti tre IBC-tankar, som är en meter höga. Tankarna är egentligen aningen för låga för att tillsammans med dräneringsskikt kunna rymma optimal höjd (900 mm enligt presentationen) filtermaterial, men eftersom det finns exempel på fältet där det har fungerat bra gick man ändå in för det. Under själva filtermaterialet lades en dräneringsslang och ovanpå den lades ett lager grus för att hindra att slangens dräneringshål stockas till från utsidan av stenullen. Dräneringsslangen kopplades till tankens utlopp på insidan av tanken. Eftersom tanken nästan fylldes av dräneringsskiktet (upp till 13 cm från tankens botten) och stenullen (upp till 90 cm från tankens botten) blev vattenskiktet ovanpå filtrets yta bara några centimeter högt. För att förhindra att filtrets yta skulle kunna torrläggas kopplades utloppet på utsidan av tankarna till så kallade ”svanhalsrör”, som gör att vattennivån i tankarna hålls så gott som konstant.

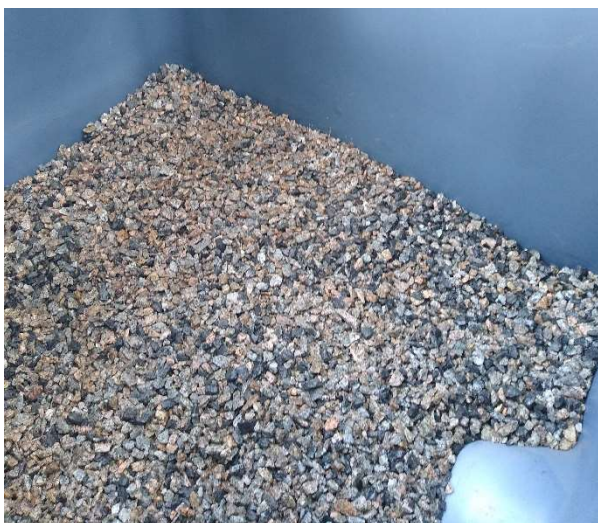
*Figur 2 Ovanpå dräneringslangen lades grus.*

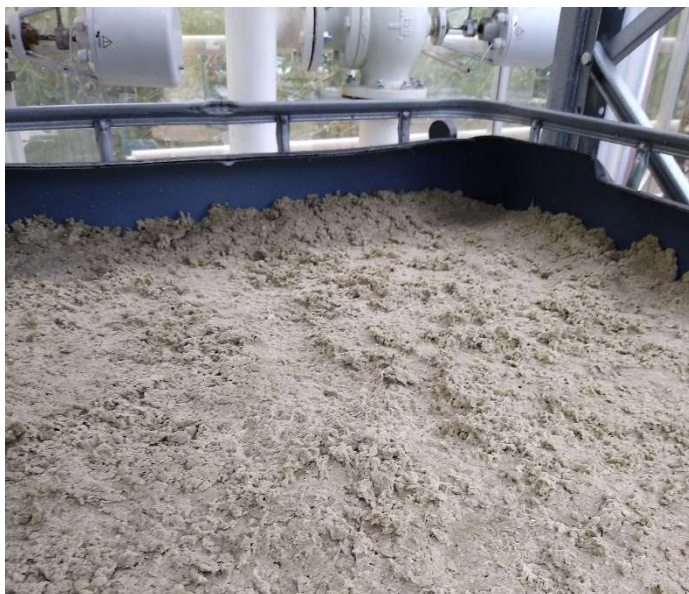
*Figur 3 Stenullen stampades så att den blev mycket tätt packad.*

Stenullen fylldes på ett par säckar i gången, blöttes ner och stampades på så att den blev mycket tätt packad. Samma procedur upprepades tills tankarna var fulla, det gick 12 säckar stenullsgranulat per tank.

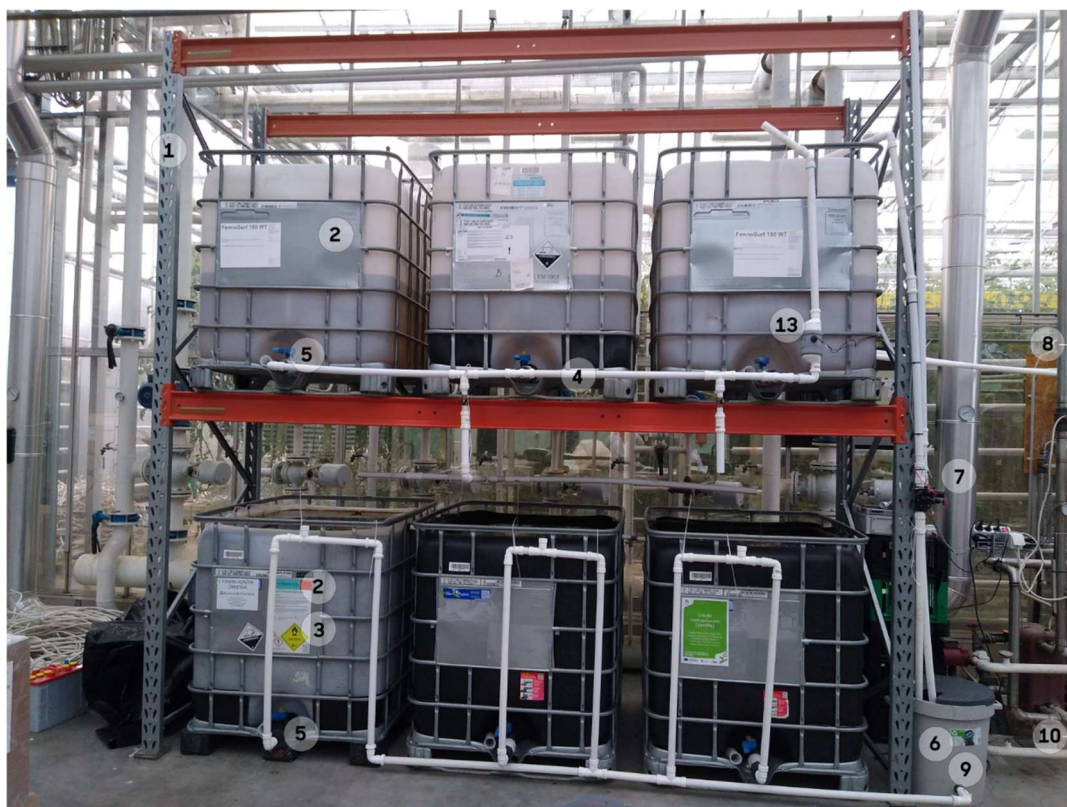
Figur 4 Systemet i sin helhet. På bilden syns bland annat svanhalsrören och nivågivaren som reglerar om det renade vattnet leds till råvattentanken eller tillbaka till returvattentankarna.

IBC-tankarna är 114 cm långa och 95 cm breda, vilket innebär att filtermaterialets yta blir ungefär 1,08 m<sup>2</sup>. Ytans storlek spelar roll efter som vattenflödet till filtret ska anpassas enligt den. Flödet till ett långsamfilter ska ligga på 100-200 L/h/m<sup>2</sup> filteryta, men ett flöde närmare 100 L/h/m<sup>2</sup> är att föredra för att reningen ska vara så effektiv som möjligt. Målet har varit att hålla ett flöde på ungefär 150 L/h/m<sup>2</sup>, men i praktiken har det nog varierat. Dels påverkas flödet av trycket från vattenpelaren i returvattentankarna, dessutom har man då och då på grund av skräp behövt putsa ventilen som reglerar flödet.

Figur 5 Tabellen visar vad de olika delarna i systemet kostade. Numreringen hänvisar till figur 4.

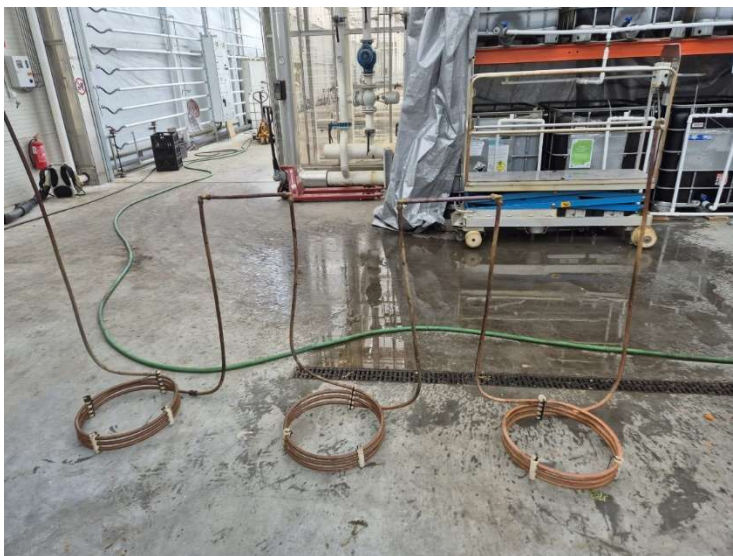
Figur 7 Kopparslingorna vid tillfället då de plockades bort.

Det visade sig dock att kopparslingan som låg nedsänkt i returvatten, som har högt ledningstal (LT), började släppa koppar. Innan kylsystemet installerades 30.4.2024 hade kopparhalten i returvattnet legat runt 0,1 mg/l, men redan 7.5.2024 hade koppar stigit till 0,18 mg/l och 3.6.2024 var kopparhalten 0,41 mg/l. Vid två mättillfällen i juli var kopparhalten närmare 0,5 mg/l. Tomatplantor är känsliga för koppar och kopparnivå på över 1,5 mg/l i bevattningsvattnet kan vara skadligt för plantorna. Enligt odlingsrådgivare Mikael Dahlqvist ska man hellre dra gränsen vid 1 mg/l. Att koppar i stora doser är skadligt för plantor hade man alltså i åtanke vid planeringen av kylsystemet och kopparhalten i bevattningsvattnet kom aldrig i närheten av skadliga nivåer. Det som inte hade beaktats var att mycket koppar i returvattnet eventuellt skulle kunna ha en negativ inverkan på biologiska aktiviteten (mikroorganismerna) i filtret. Eftersom filtrets effekt på Fusarium såg ut att ha blivit sämre, eventuellt ett samband med den höga kopparhalten, vågade man inte fortsätta med kylningen och kylsystemet plockades åtminstone tillfälligt bort.

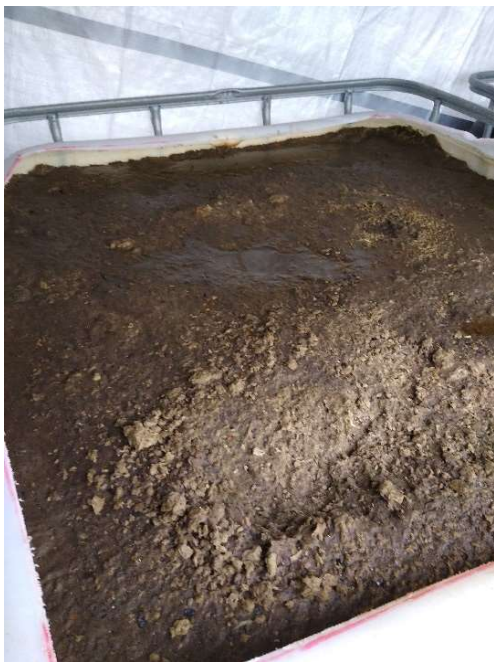
Figur 9 Filtret innan ytan skalades bort.

Eftersom filtrets effekt mot *Fusarium* verkade ha blivit sämre på grund av koppar från kylslingorna togs slingorna bort (21.8) och returvattentankarna tvättades ur. Sedan fick rent vatten rinna in i returvattentankarna och genom filtret några timmar innan vatten igen började återcirkuleras mellan tankarna. Ett par veckor senare (11.9) skalades filterytan också bort för säkerhets skull. Normalt ska man bara skala bort filtrets yta om den blir för ”tilltäppt” så att flödet blir för långsamt.

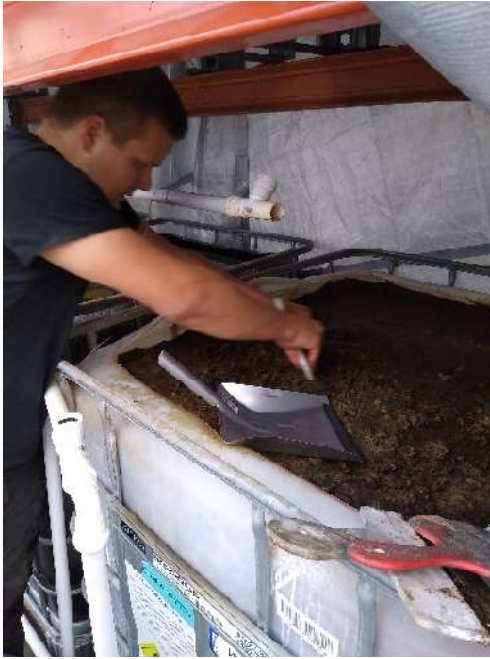
Figur 10 För att skrapa bort filteryta användes verktygen som ses på bilden

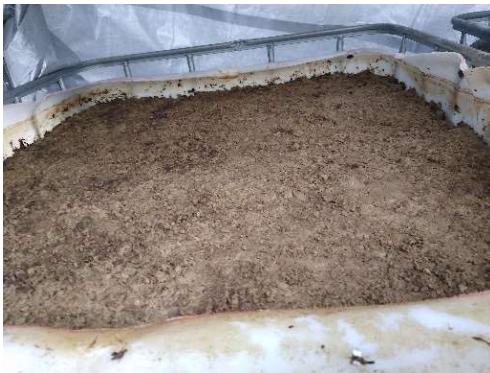
Figur 12 Filtret efter att ytan skalats bort.

Efter att filterytan skalats bort var planen att låta filtret mogna en månad och sedan ta vattenprover för mikrobiologisk analys en sista gång, för att kontrollera att filtret fungerar som det ska och sedan börja recirkulera igen. Provet togs 8.10 och resultatet som kom 18.10 visade att filtret fungerade bra; *Fusarium* hade minskat med 99,9%, bakterier med 96,6% och det fanns ingen *Pythium* efter filter (före fanns 4 cfu/5 ml).
