**Cirkulär växthusekonomi (VattRe)**

## **Rapport från försöket med långsamfiltrering vid Handelsträdgård Strand Öb**

Heidi Smart, projektledare  
Österbottens Svenska Producentförbund r.f.  
Vasa, 14.10.2024

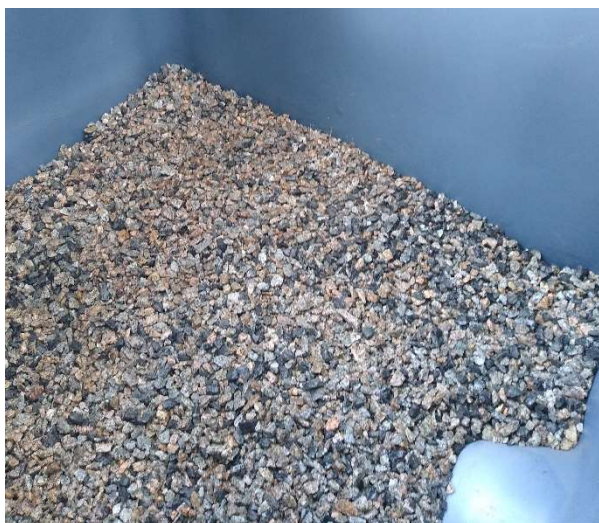
*Figur 2 Ovanpå dräneringslangen lades grus.*

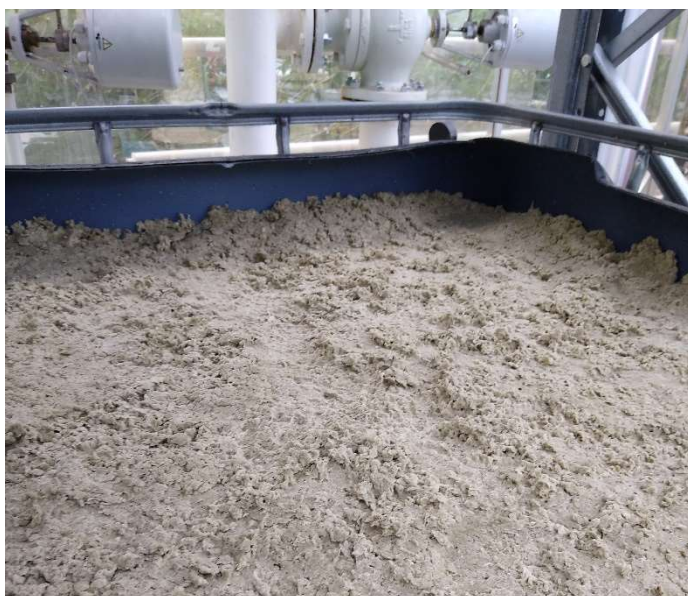
Stenullen fylldes på ett par säckar i gången, blöttes ner och stampades på så att den blev mycket tätt packad. Samma procedur upprepades tills tankarna var fulla, det gick 12 säckar stenullsgranulat per tank.

*Figur 3 Stenullen stampades så att den blev mycket tätt packad.*

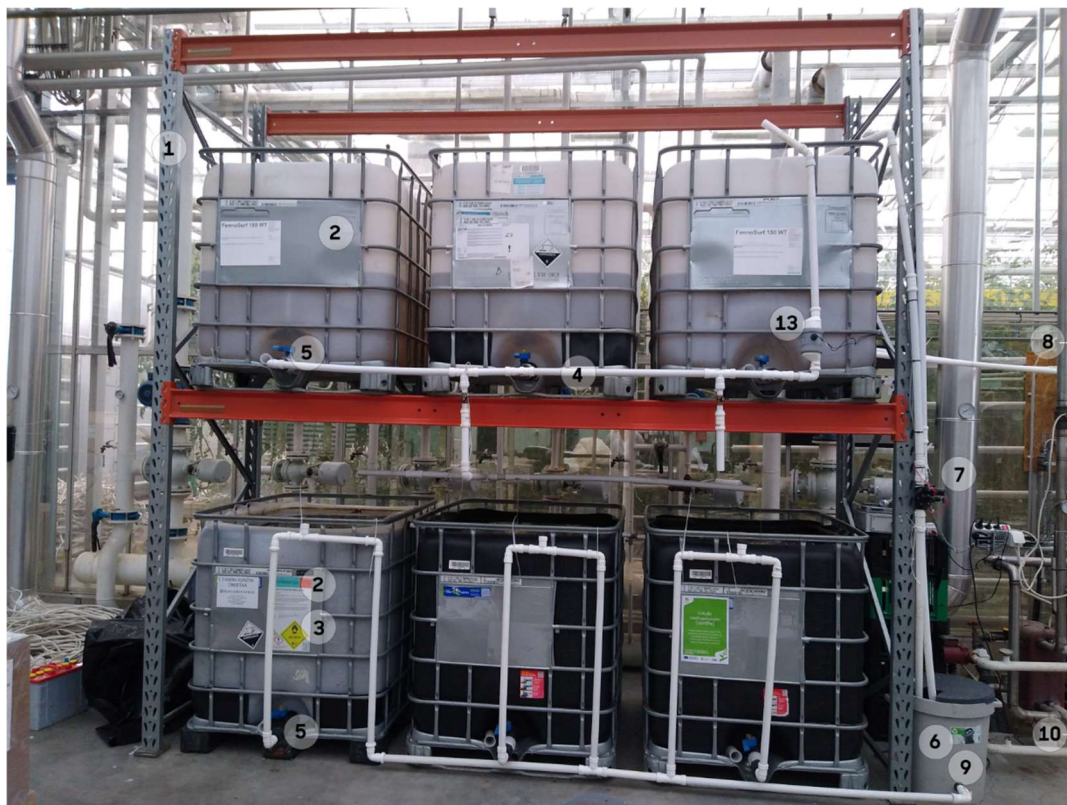
Figur 4 Systemet i sin helhet. På bilden syns bland annat svanhalsrören och nivågivaren som reglerar om det renade vattnet leds till råvattentanken eller tillbaka till returvattentankarna.

IBC-tankarna är 114 cm långa och 95 cm breda, vilket innebär att filtermaterialets yta blir ungefär 1,08 m<sup>2</sup>. Ytans storlek spelar roll efter som vattenflödet till filtret ska anpassas enligt den. Flödet till ett långsamfilter ska ligga på 100-200 L/h/m<sup>2</sup> filteryta, men ett flöde närmare 100 L/h/m<sup>2</sup> är att föredra för att reningen ska vara så effektiv som möjligt. Målet har varit att hålla ett flöde på ungefär 150 L/h/m<sup>2</sup>, men i praktiken har det nog varierat. Dels påverkas flödet av trycket från vattenpelaren i returvattentankarna, dessutom har man då och då på grund av skräp behövt putsa ventilen som reglerar flödet.

Figur 5 Tabellen visar vad de olika delarna i systemet kostade. Numreringen hänvisar till figur 4.
